Delrapport 14  
Beredskapsplan - Stora Ulvattnet

Svensk-norsk handlingsplan  
för sötvattenkräftor

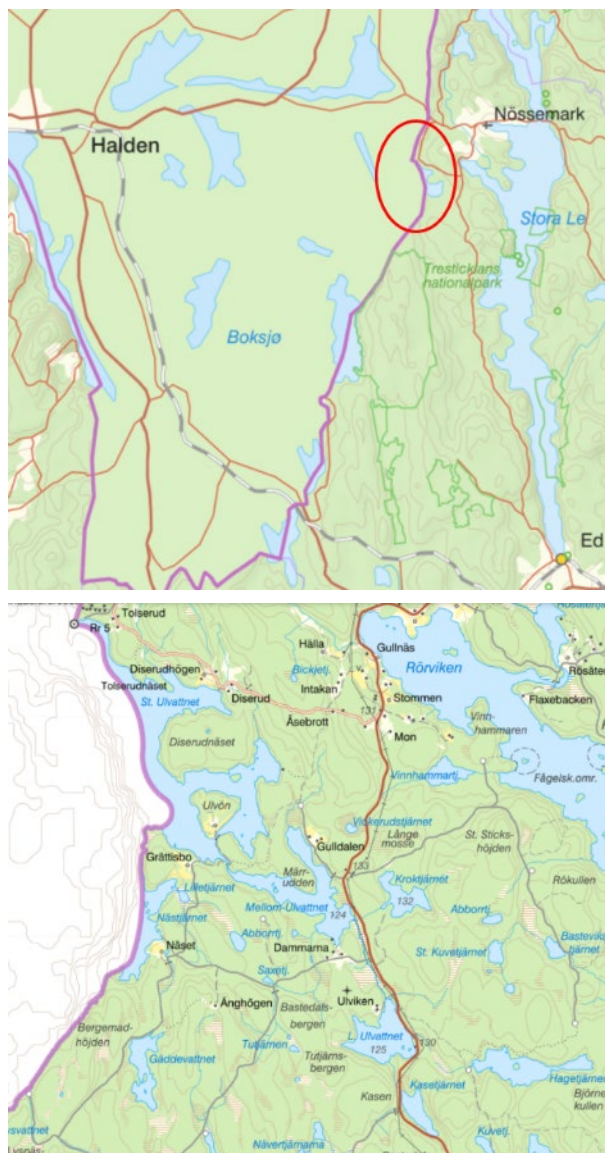
Figur 1. Översiktskartor över Stora Ulvattnet med tillflöden.

Delområdet utgörs av avrinningsområdet som slutligen mynnar i Haldenvassdraget. delar av och omfattar bl.a. Hagetjärnet, Krovattnet, Kasetjärnet, Lilla Ulvattnet, Mellom Ulvattnet och Stora Ulvattnet. Utloppet ur Stora Ulevattnet samt större delen av sjöns västra sida ligger på den norska sidan, gränslinjen går igenom Stora Ulvattnet. Stora-Ulvattnet avvattnas in i Svarövdassdraget. Vattendraget är ca 4 km långt och mynnar slutligen i sjön Asperen, som är en del av Haldenvassdraget. Området är mycket viktigt eftersom allt vatten inom området hamnar förr eller senare i Norge.

Området utgörs av ett delavrinningsområde med en total yta av 17,9 km<sup>2</sup> och som ingår i kalkåtgärdsområdet "Stora Ulvattnet m.fl. 136AO". Det är oligotrofa skogssjöar som alla hyser bestånd av abborre och gädda. Mört finns i Hagetjärn, Kroktjärn, Mellom Ulvattnet och i Stora Ulvattnet. Enligt uppgift är mörtbeståndet numera mycket glest, däremot finns siklöja i Stora-Ulvattnet. Det är anmärkningsvärt att mört förekommer så sparsamt när vattenkemin verkar vara bra. Öring har inte påträffats i området på senare tid. Kransalgen *Nitella* sp. förekommer i Hagetjärn, Lilla Ulvattnet och Kasetjärn.

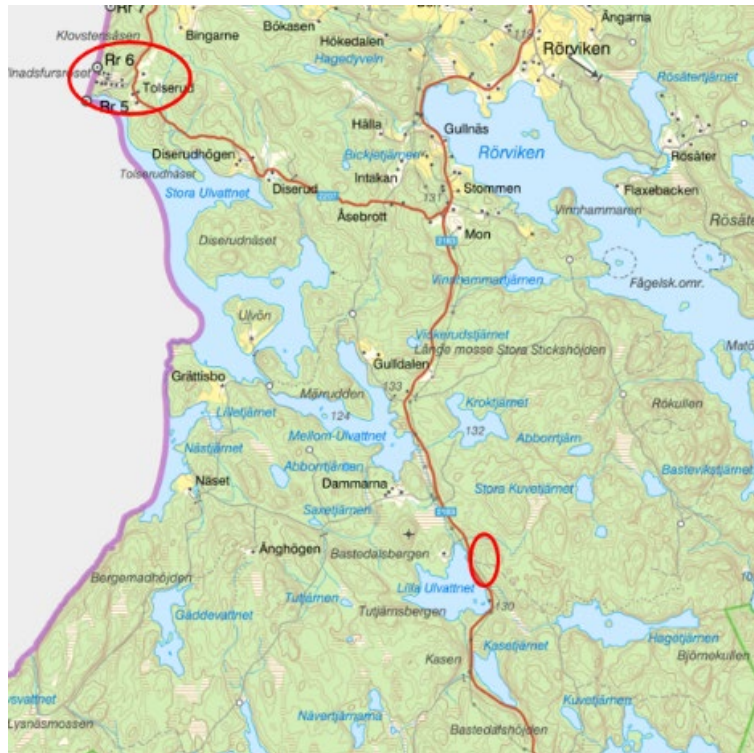
Figur 3. Två markerade områden där man bedömer att det är risk för illegal utplantering av signalkräftor och/eller spridning av kräftpest. Den övre cirkeln utgör området med en mindre stugby medan nedre cirkel är en parkeringsplats nära Lilla Ulvattnet.

Den i särklass absolut största spridningsrisken med att få in kräftpest till området är via illegala utplanteringar med signalkräftor. Om en illegal utplantering skulle ske, bedöms Stora-Ulvattnet utgöra det största riskområdet (Figur 3). Detta pga. av det finns flest fritidshus i anslutning till sjön.

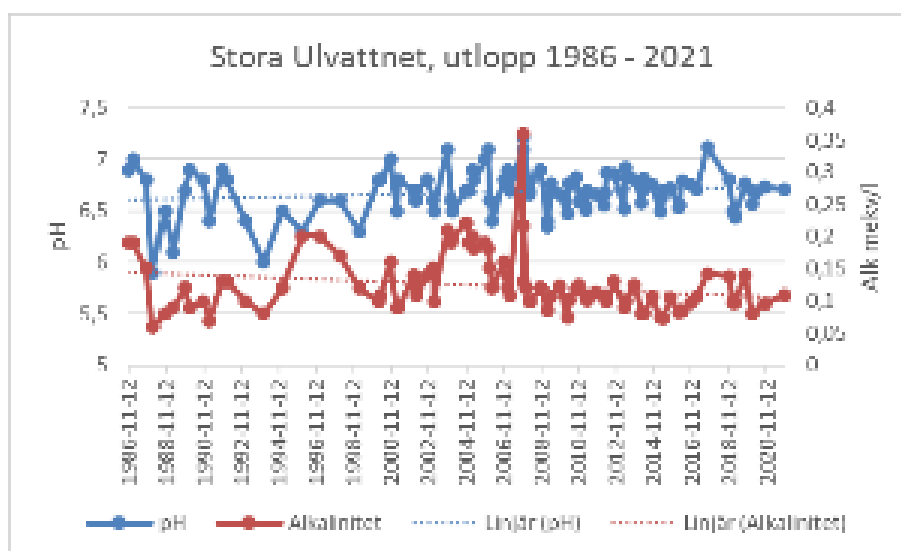
Figur 4. pH och alkalinitet från Stora Ulvattnets utlopp under perioden 1986 - 2021. Sjön uppvisar stabila och bra värden för att hysa ett bra bestånd med flodkräftor. Sjön börjad kalkas 1986.

provfisket 2006. Däremot förekommer det på vissa platser lerbottnar där kräftorna kan gräva sina egna bohålor. Sjön är opåverkad av reglering. Det är anmärkningsvärt att beståndet i Stora-Ulvattnet inte har återhämtat sig efter den kraftiga nedgången under 1970-talet och försurningens påverkan efter att kalkningen pågått sedan 1986 och de vattenkemiska analyserna som genomförts visar på stabila pH-värden (Figur 4).

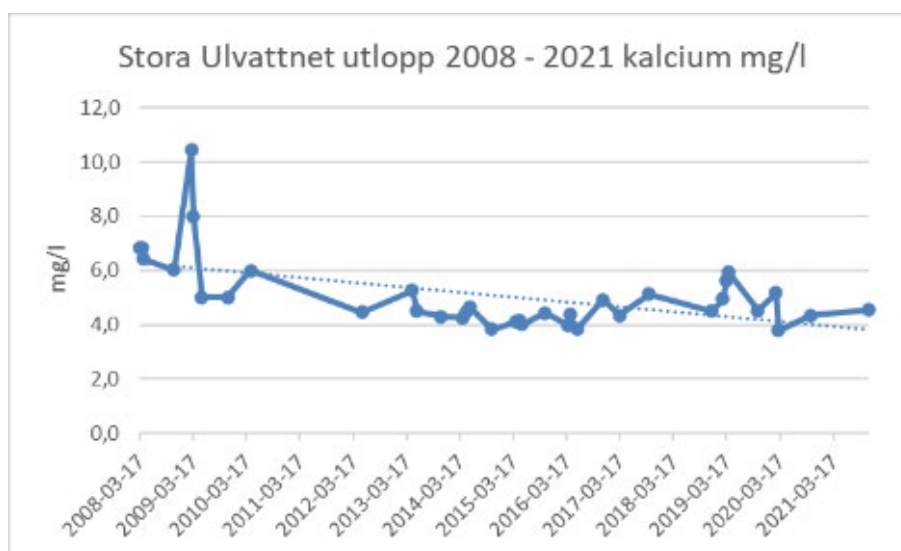
Figur 5. Kalciumhalten utveckling under perioden 2008 - 2021. Riktlinjer är att kalciumhalten bör överstiga 5 mg/l. Bra bestånd kan finnas i intervallet 4–5 mg/l. Trots goda kalciumhalter vill inte beståndet öka.

Kalciumhalten har undersökts sedan 2008 (Figur 5). Det finns en trend att kalciumhalten minskar i kalkade vatten. Kalcium är viktigt för uppbyggnad av kräftans skal. Riktlinjerna är att det bör vara > 5 mg/l för ett bra bestånd med flodkräftor. Kalciumhalten har varit och är bra för att hysa ett bättre bestånd med flodkräfta i Stora Ulvattnet.

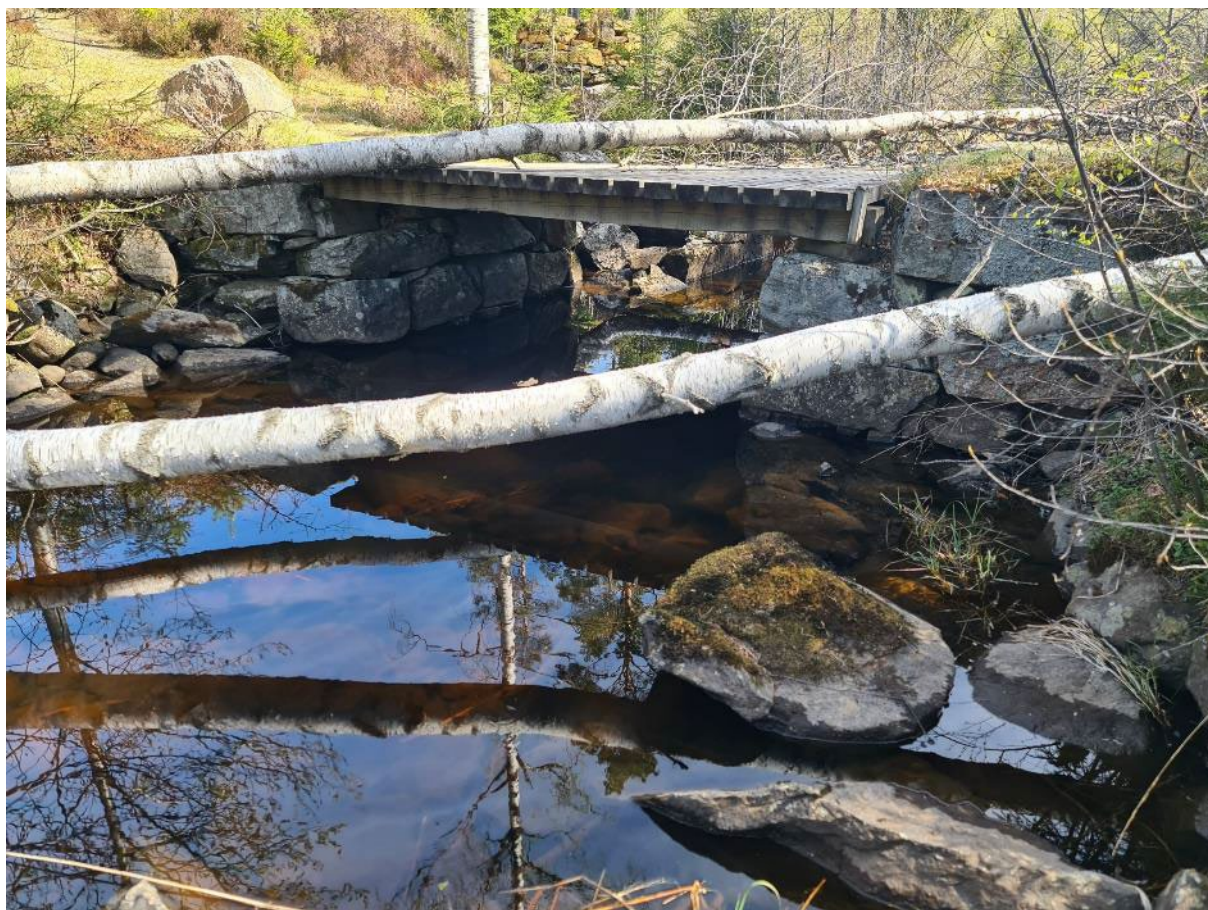
*Figur 6. Utloppet ur Stora Ulvattnet med resterna efter en flottningsdamm. Utloppet ligger på gränslinjen mellan Sverige och Norge.*

Vid utloppet ur Stora Ulvattnet, finns rester av en flottningsdamm (Figur 6). Utloppet utgör gräns mellan Sverige och Norge, således ligger utloppsbäcken direkt nedströms flottningsdammen i Norge. Vid fältbesök av SNIEF-projektet i maj 2022 noterades två flodkräftor och enstaka bohålor i utloppsbäcken. Det verkar vara ett kient bestånd även i utloppsbäcken.

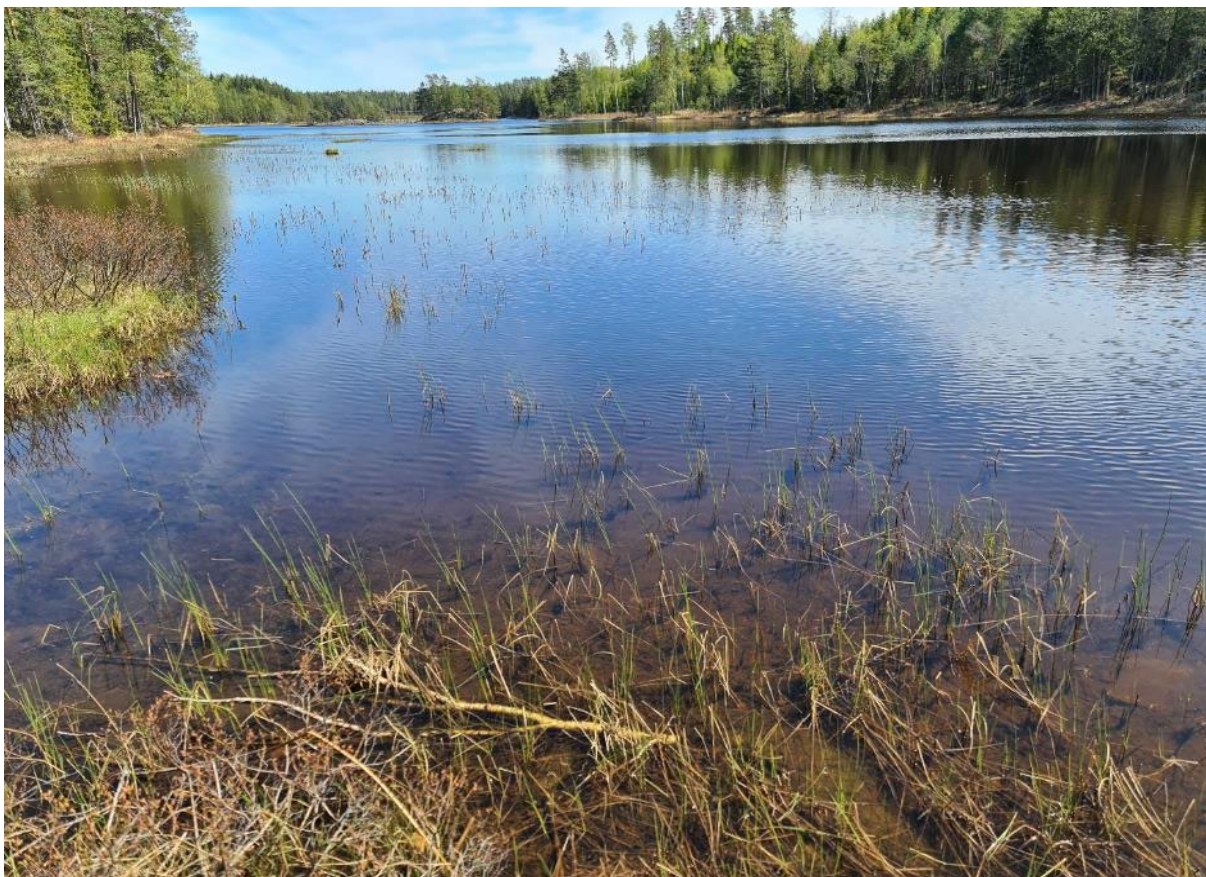
Figur 7. Mellom Ulvattnet med stora delar av botten som utgörs av mjukbotten som är olämpliga för flodkräftor.

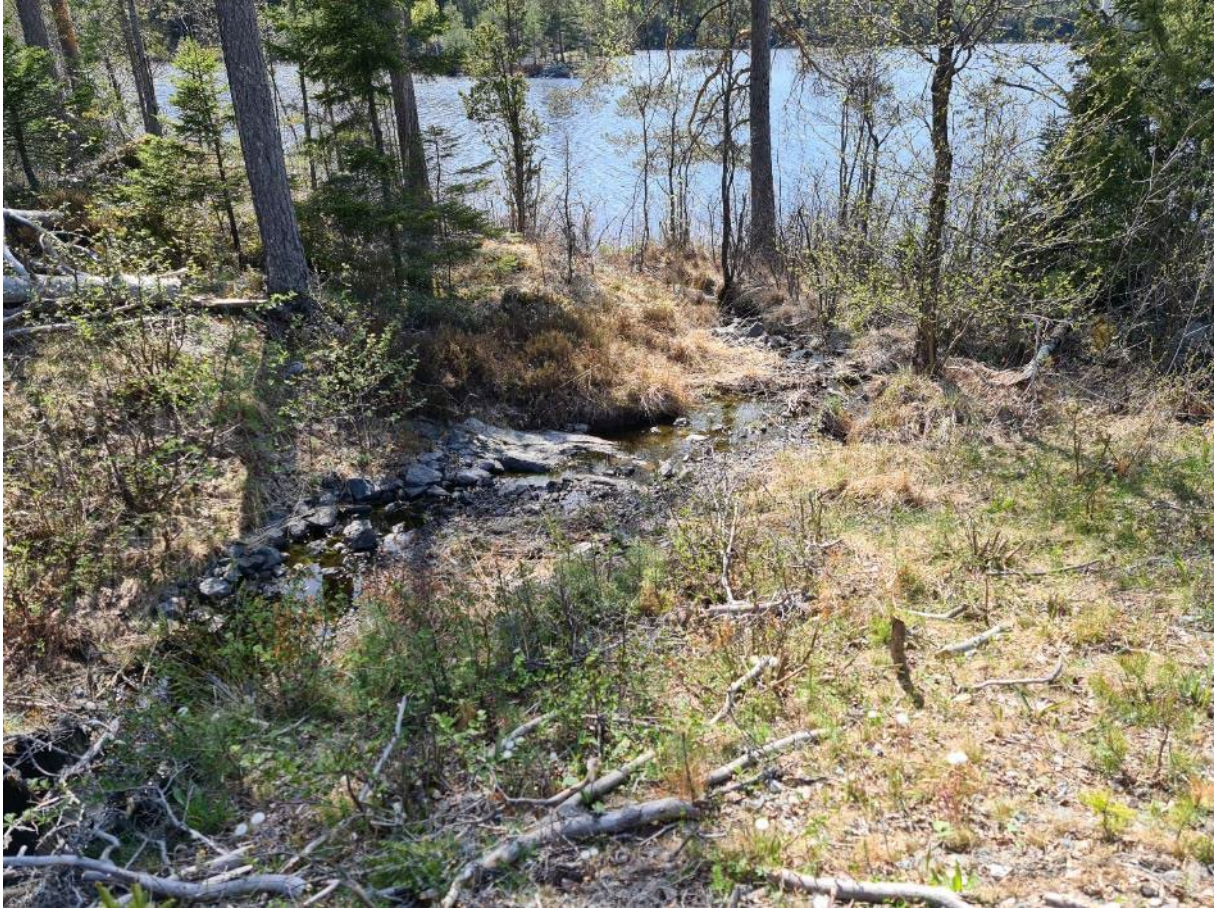
*Figur 9. Bäckan från Hagetjärn strax före mynningen i Lilla Ulevattnet. Bäckan är liten med mycket lågt flöde. Troligen gå bäcken torr vid torrperioder.*

Utloppsbäcken som mynnar i Lilla Ulevattnet vid fältbesöket var vid detta tillfälle mycket litet med mycket lite vattenförening. Troligen går bäcken periodvis torr (Figur 9).

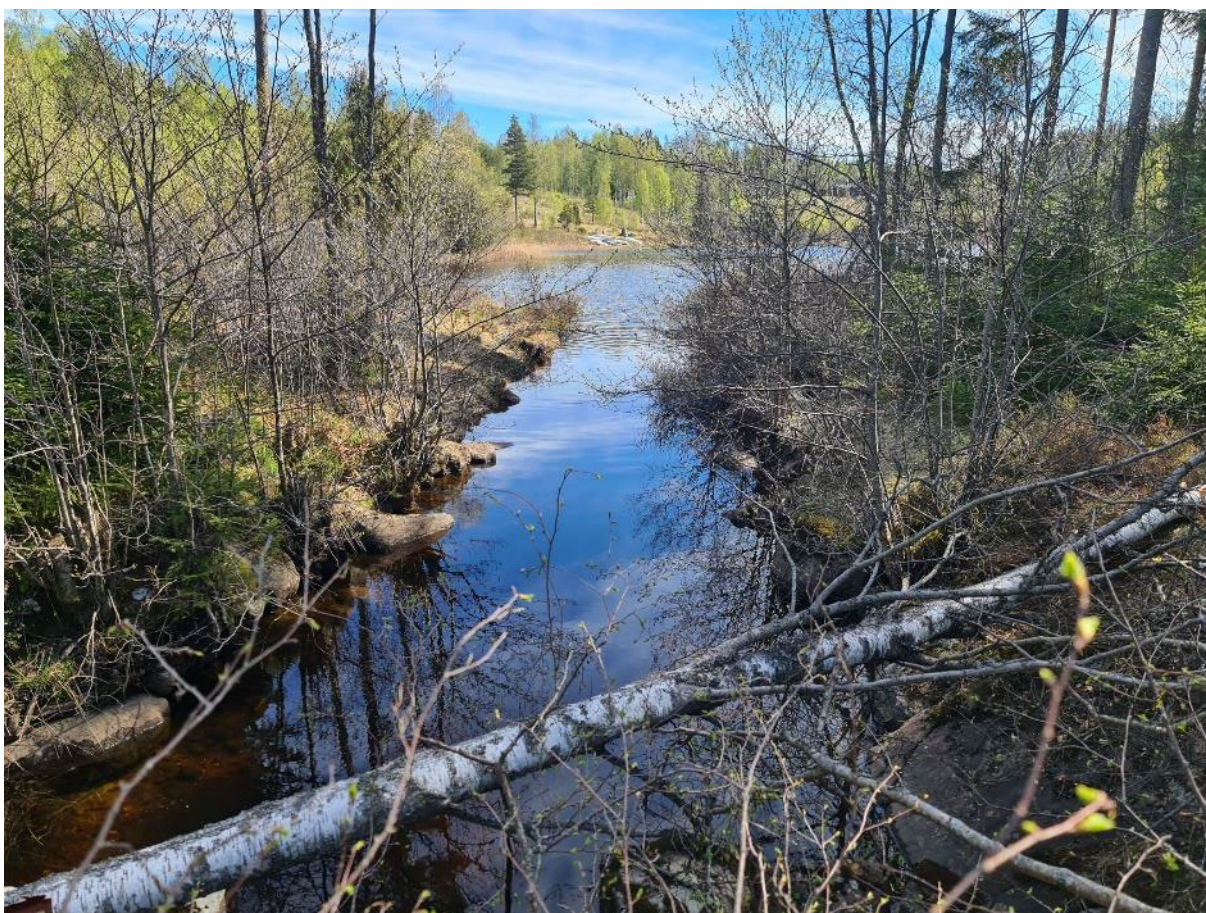
Figur 11. Utloppet ut Stora Ulvattnet och uppströms flottledsdammen.

- Elfiske både uppströms och nedströms resterna efter flottledsdammen vid utloppet.
