Delrapport 17
Beredskapsplan - Holmegilvassdraget

Svensk-norsk handlingsplan
för sötvattenkräftor

SVENSK-NORSK
innsats for
edelkreps/flodkräftor

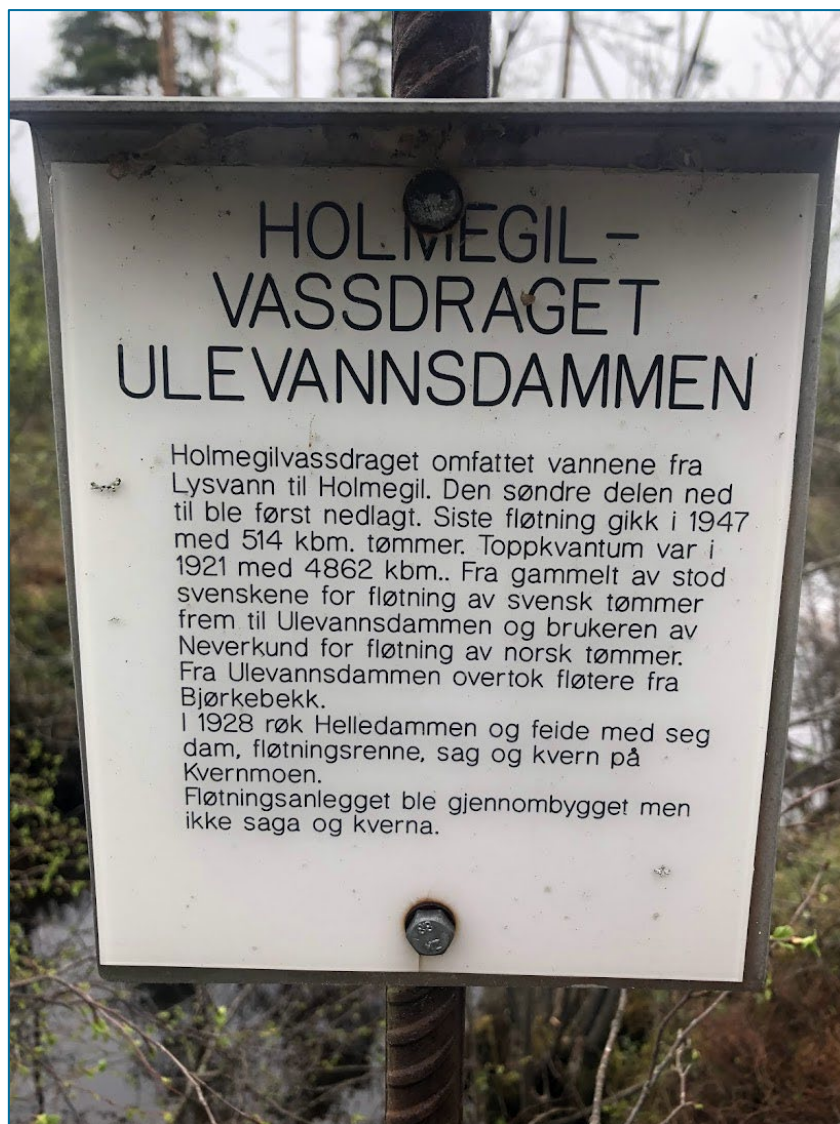
Bilde 1. Ved utløpet av Ulevann finner man rester av den gamle demningen

Ved flere av de gamle dammene er det mulig å gjøre rimelig enkle tiltak for å lage bedre vandringshinder for kreps. Det gjelder blant annet dammen ved utløpet av Urdevann (bilde 1).

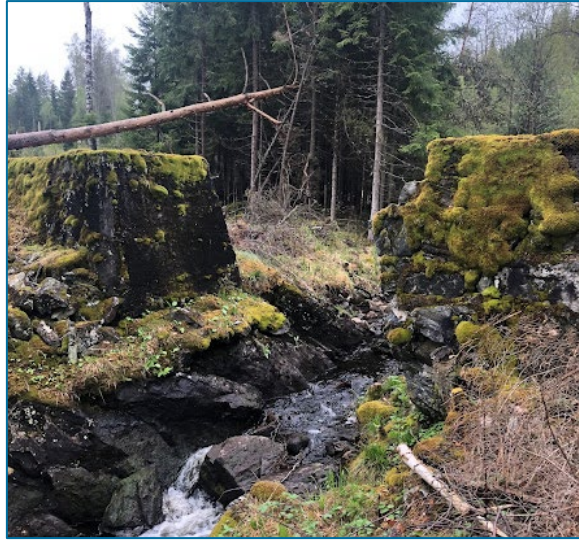
Bilde 2. Rester av damanlegg oppstrøm brua (Foto: Johan Bergerud).

Fra Fylkesvei 106 går to skogsbilveier på hver sin side av Holmgilvassdraget. De to veiene møtes ved en gammel dam (bilde 2). Her er det et fall rundt 2 meter over en strekning på 10-15 meter av bekken. Ytterligere to steder nedstrøms finner man rester etter gamle dammer, brukt til fløting av tømmer. Ved dammen på bilde 3 er det rundt 1 meter høydeforskjell mellom oppstrøms og nedstrøms brua. Lenger nedover har Svarselva et myrpreg før den renner ut i Svarødtjern. Myrpreget fortsetter en strekning også etter Svarødtjern. Også mellom Svarødtjern og Kasetjern er det en gammel dam (bilde 4) som kan fungere som vandringshinder. Fra Kasetjern og til utløpet i Aspern er det ingen vandringshindre.

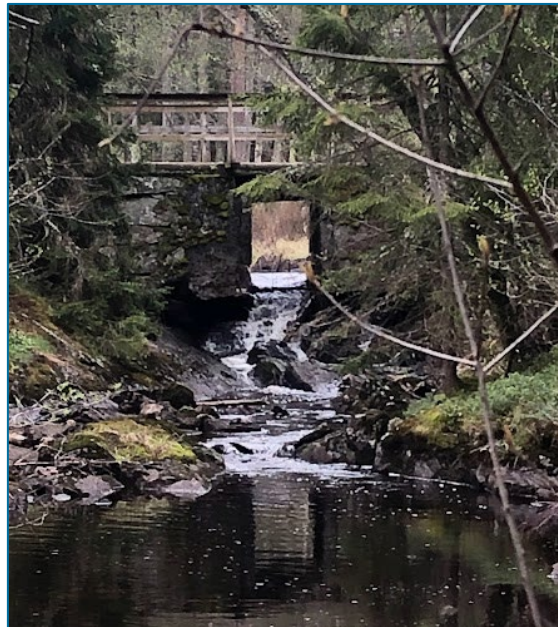
Bilde 3. Bru som krysser elva mellom de to veiene (Foto: Johan Bergerud).

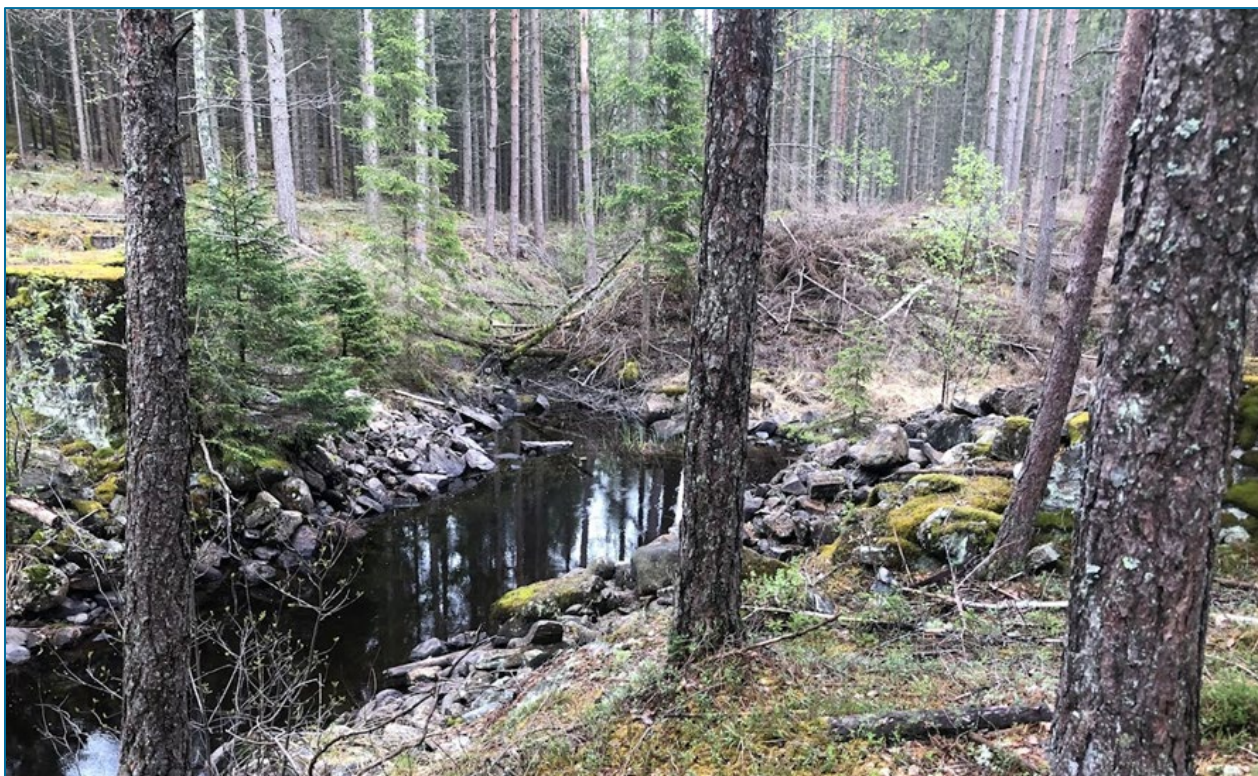
Bilde 4. Rester av dam mellom Svarødtjern og Kasetjern (Foto: Johan Bergerud)
