Delrapport 18  
Beredskapsplan  
Holmsjøen, Fløyta og Leirsjøen

Svensk-norsk handlingsplan  
för sötvattenkräftor

## 2 Holmsjøen, Fløyta og Leirsjøen

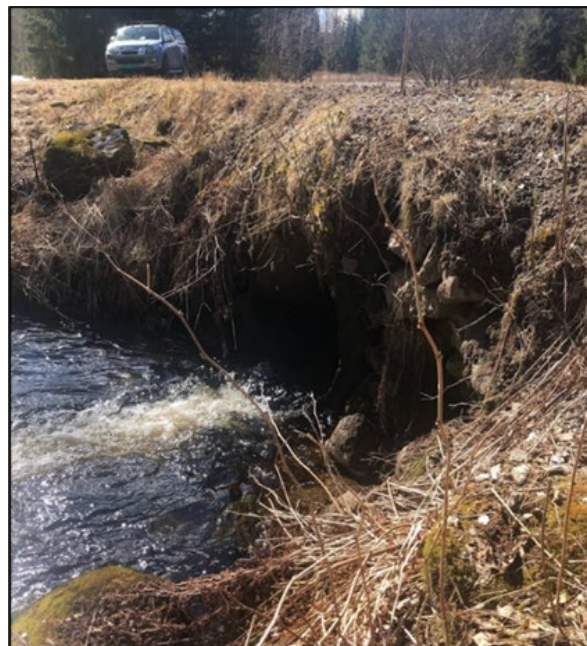
Bilde 1. Veg som krysser bekken mellom Leirsjøen og Åtjennet (Foto: Johan Bergerud)

Elva Fløyta renner fra Holmsjøen via Linnetjennet og Åtjennet og ut i Leirsjøen som ligger på begge sider av den norsk-svenske grensen. Det er denne strekningen som er kartlagt i denne planen. Ved utløpet, der veien krysser elva (punkt 1, kart 3), går elva i et rør. Det er likevel ikke stor nok høydeforskjell mellom kulverten og kulpen til at dette kan regnes som et vandringshinder. Det er heller ingen naturlige vandringshindre mellom Leirsjøen og Åtjennet.

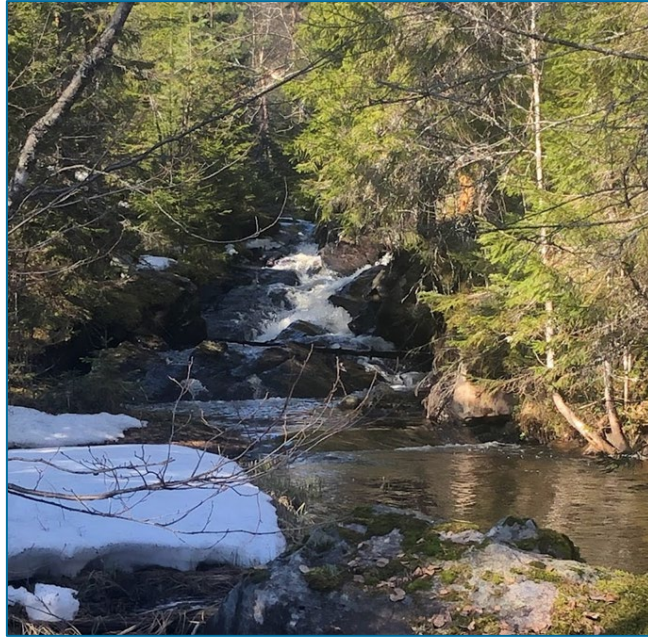
*Bilde 2. Foss i fløyta (Foto: Johan Bergerud)*

Vegen krysser igjen Fløyta ca. 100 meter oppstrøms Åtjennet (punkt 2, kart 3). Her er det et vandringshinder i form av en kulvert under veien, som vil fungere som et solid vandringshinder. Oppstrøms er det et fossefall (punkt 3, kart 3) som heller ikke er enkel for kreps å vandre opp.

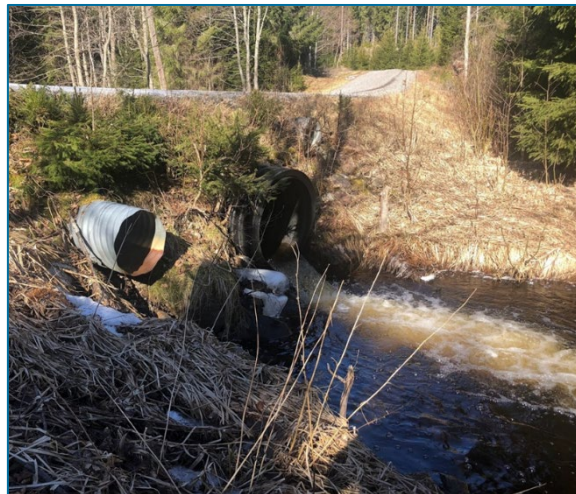
*Bilde 3. Kulvert ca. 100 meter oppstrøms Åtjennet (Foto: Johan Bergerud)*

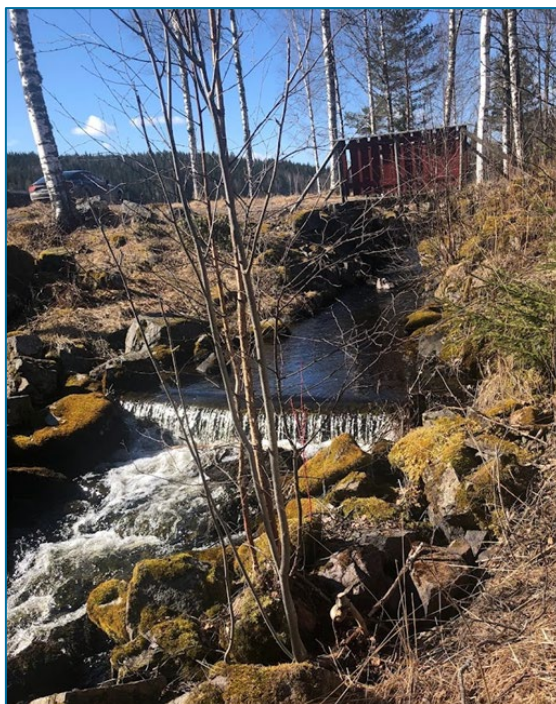
Bilde 4. Terskel like nedenfor utløpet av Holmsjøen (Foto: Johan Bergerud)

Videre oppover i litt over 1 km er går Fløyta gjennom myr, fram mot Linnetjennet som også har myrpreg. I bekken mellom Holmsjøen og Linnetjennet er det er liten terskel (punkt 4, kart 3), som kan fungere som et vandringshinder og vil kunne utbedres til et enda tydeligere hinder ved et eventuelt pestutbrudd nedstrøms i vassdraget
