Delrapport 19
Beredskapsplan Rømsjøen og Oselva

Svensk-norsk handlingsplan
för sötvattenkräftor

SVENSK-NORSK
innsats for
edelkreps/flodkräftor

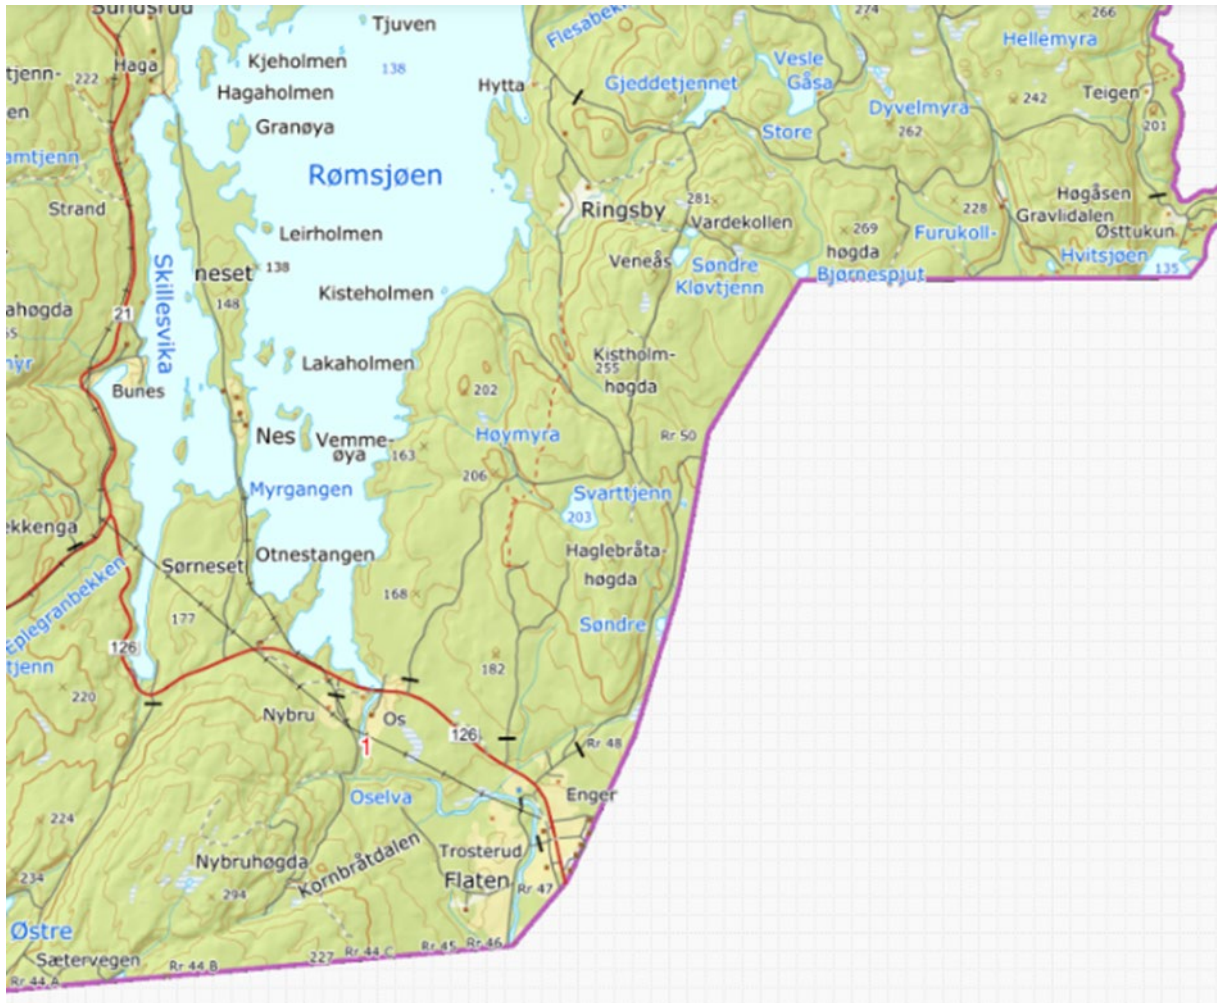
Kart 3. Oversiktskart over Rømsjøen og utløpselva Oselva. Tallet 1 viser vandringshinderet i form av en kraftverksdam

I Oselva er det et solid vandringshinder med en kraftsverksdam og en fallhøyde på 3-4 meter.

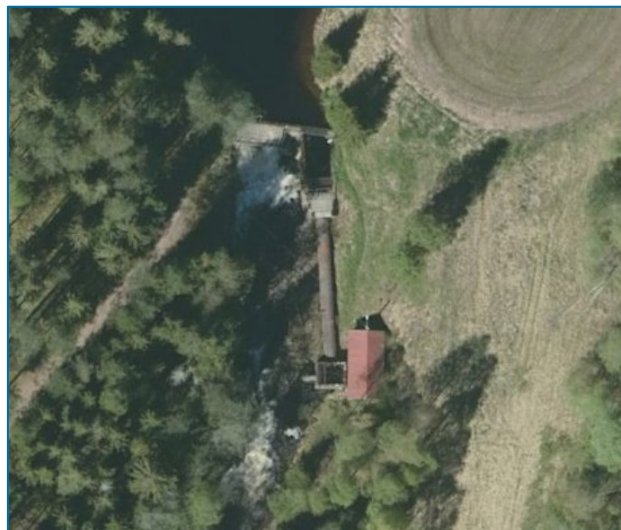
Bilde 1. Flyfoto av kraftverksdam i Oselva (Kilde: NIBIO, Kilden)

Vannstrengen består av Storengbekken - Graverbekken - Gropelva - Tukkuelva - Rømsjøen – Oselva. Oselva er 4,6 kilometer lang, hvorav 3,4 km i Norge og 1,2 km i Sverige. Det er Oselva som denne beredskapsplanen særlig konsentrerer seg om. Signalkrepsbestanden i Sverige er den største trusselen for å få et krepsepestutbrudd oppstrøms i vassdraget. I Oselva ligger en kraftverkstasjon med en høydeforskjell på 3-4 meter som utgjør et solid vandringshinder.

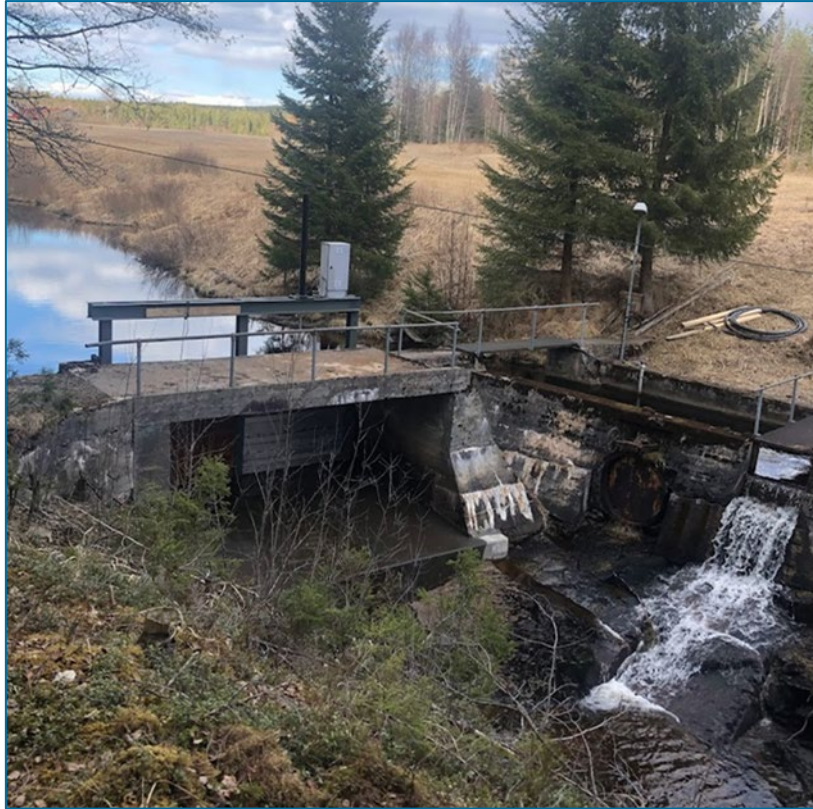
Bilde 2. Kraftverksdam i Oselva som renner ut av Rømsjøen (Foto: Johan Bergerud)
