Delrapport 8
Buåa/Högsäterälven och Nordsjön.
Genomförda åtgärder samt historik

Svensk-norsk handlingsplan
för sötvattenkräftor

Detta är en delrapport inom projektet Svensk-norsk handlingsplan för sötvattenkräfter. Länsstyrelsen Värmland tillsammans med Statsforvalteren i Oslo og Viken står bakom projektet som projektledare. Ytterligare projektdeltagare: Vannområde Glomma Grensevassdragene, Aurskog – Høland kommune, Statsforvalteren i Innlandet och Utmarksavdelningen Akershus og Østfold

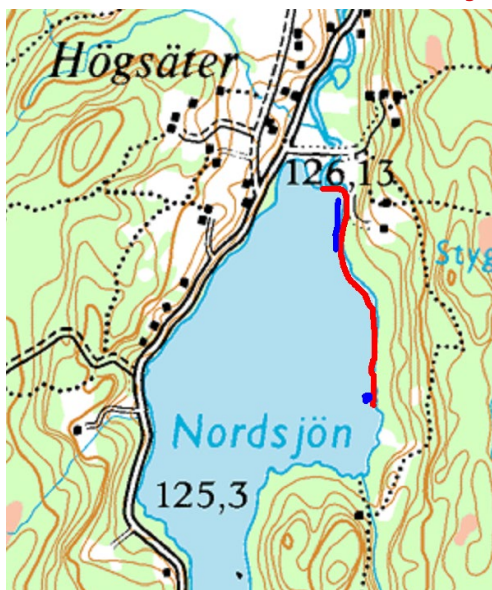
Figur 4. Röd markering visar de provfiskade områdena. Blå markering visar var man fick signalkräfter i Nordsjön 2012. Två signalkräfter fick man vid den nedre blå punkten, ca 500 m från mynningen.

Ett provfiske genomfördes 2012 med 60 mjårdar med syftet att undersöka om signalkräfter vandrat uppströms och kommit i kontakt med vandringshindret. Fem mjårdar placerades uppströms vandringshindret och 45 mjårdar från vandringshindret och ned till mynningen i Nordsjön. Tio mjårdar placerades i Nordsjön, på sjöns östra sida nära Högsäterälvens mynning. Ingen signalkräfta eller flodkräfta fångades i Högsäterälven. I de 10 mjårdarna i Nordsjön fångades 6 signalkräfter. Ytterligare 73 mjårdnätter provfiskades hösten 2012 av två fiskerättägare och ytterligare två signalkräfter fångades.

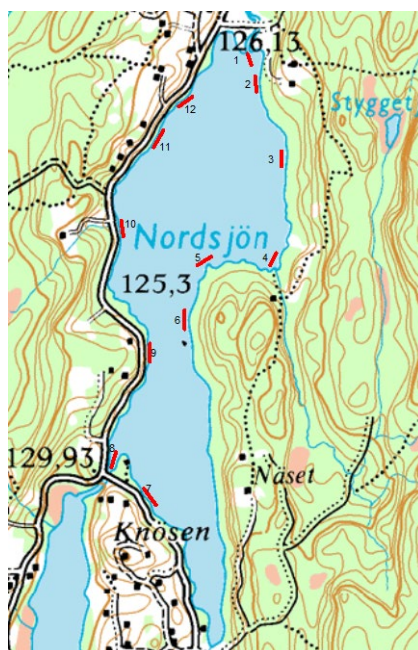
Figur 5. De röda sträckan visar mjårdarnas placering vid provfisken 2013 och 2020.

Provfisket 2013 genomfördes med syftet att undersöka om signalkräftor förekommer i andra delar av Nordsjön, förutom vid sjöns östra sida (fig. 5). Provfisket skedde med 60 mjärddar fördelade i 12 länkar med 5 mjärddar vardera. Se figur 5 för länkarnas placering. Endast en signalkräfta (hona, 112 mm) fångades vid länk 2, på samma plats där 6 kräftor fångades 2012.

Provfisket 2022 skedde i regi av Interreg-projekt *Svensk-norsk innsats för edelkreps/flodkräftor (SNIEF)*. Syftet var att upprepa provfisket från 2013 och få en uppfattning vad som skett de senaste sju åren. Provfisket skedde med samma metod och på samma platser som 2013 förutom länk 1 som placerades i de nedersta 50 m av Högsäterälven, innan mynningen. Ingen signalkräfta fångades, enda fångsten blev en ål i länk 3. Provfisket 2020 är inrapporterat till Kräftdatabasen, SLU. Se tabell 2 för sammanfattning av provfisken 2012, 2013 och 2020.

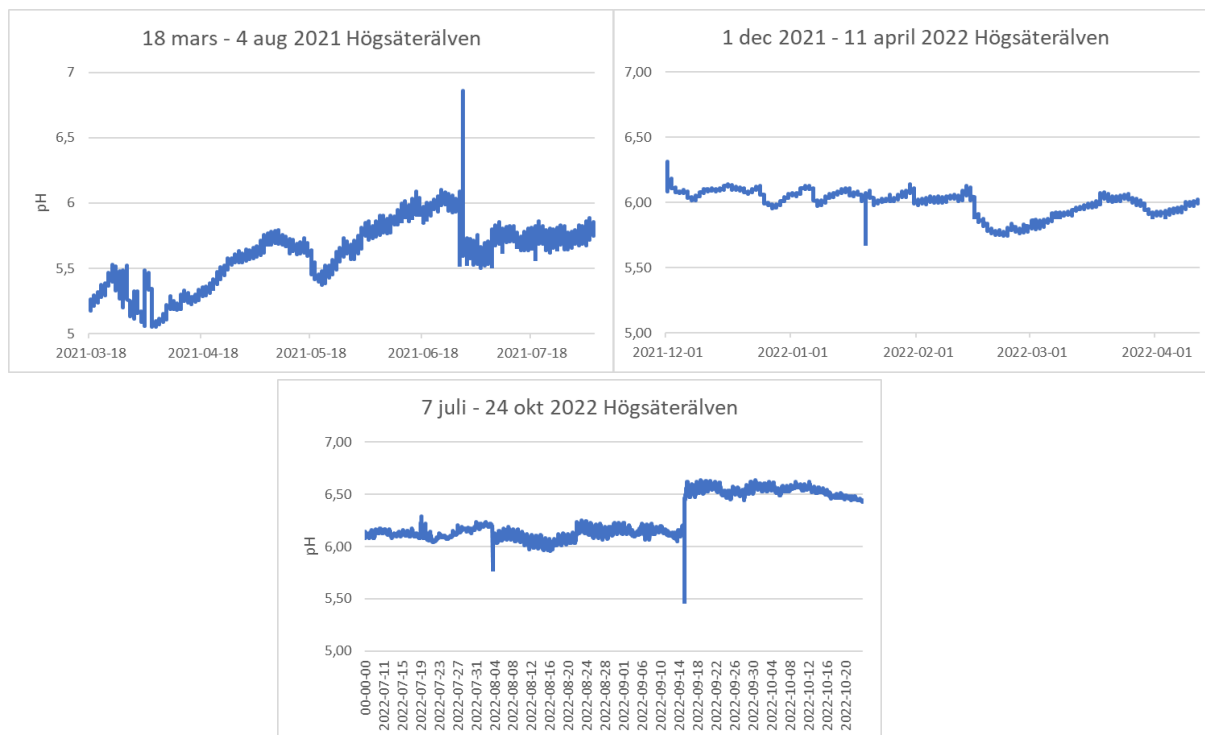
Figur 6. pH från logger vid "träbron" Högsäterälven fördelat under tre perioder. De tydliga upp- och nedgångarna sker i samband med kalibreringar.

Kalkningen på den norska sidan upphörde 2012. I mars 2021 placerades en pH-logger vid "träbron" uppströms mynningen i Nordsjön. Dessutom startade Länsstyrelsen Värmland en vattenkemisk provtagningspunkt på samma plats. Syftet är att undersöka om vattenkemin förändrats efter att kalkningen upphörde, samt om Högsäterälven har vattenkemiska förutsättningar för att hysa ett bestånd med flodkräftor. Med jämna mellanrum har data laddats ned och loggern kalibrerats. I samband med kalibrering kan pH uppvisa tillfälliga kraftiga upp- eller nedgångar, se diagram nedan. Loggern har varit inställd på att mäta pH var 15 minut. I diagrammen nedan (fig. 6) redovisas pH under tre olika perioder. Periodvis har det varit mycket låga pH-värden, te x våren 2021, och ofta har pH legat nära 6.0. För att återetablera flodkräftor i Högsäterälven behöver vattenkemin förbättras.

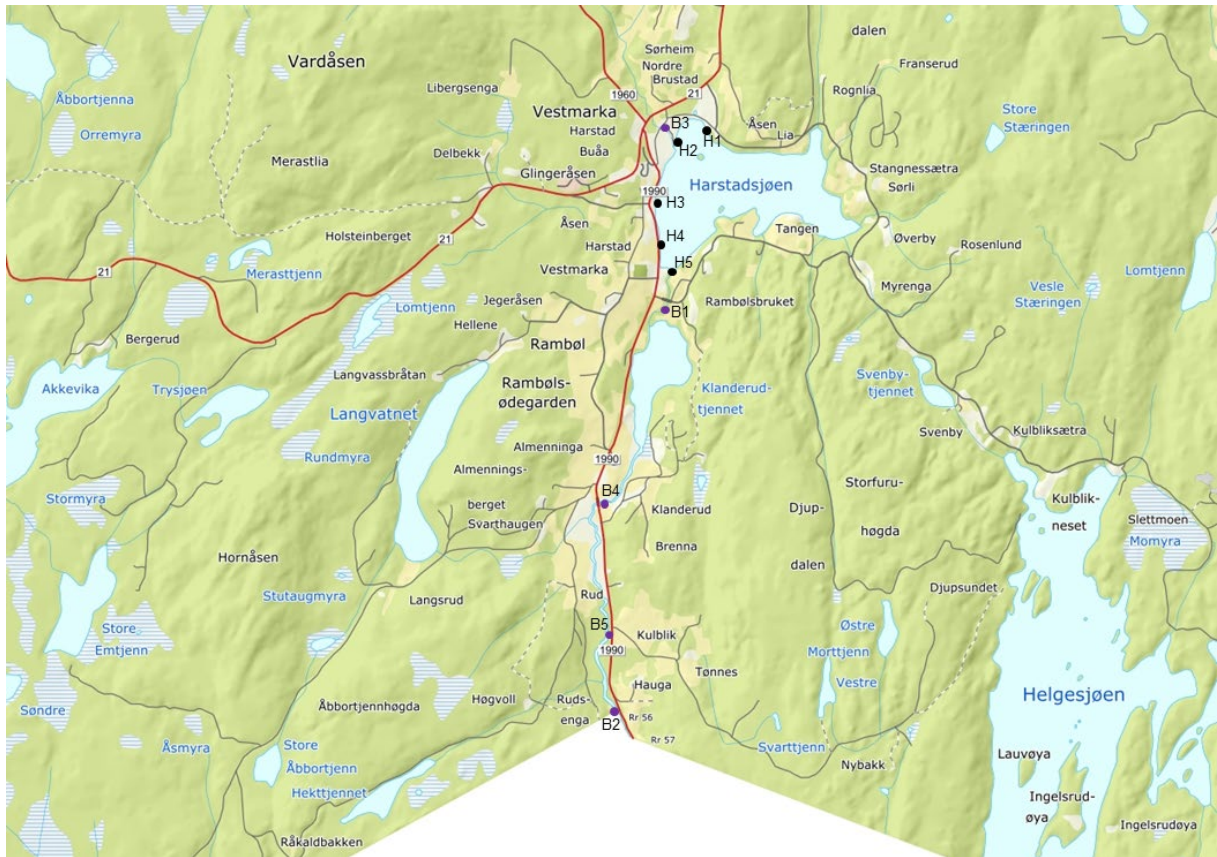
Figur 6 Stasjoner for innsamling av vannprøver til eDNA-analyser.

Sporadiske undersøkelser i årene etter 2010 gav ikke funn av edelkreps eller signalkreps. Fra og med 2017 har det blitt tatt vannprøver i Buåa som har blitt analysert for eDNA fra edelkreps, krepsepest-agens og signalkreps gjennom det nasjonale overvåkingsprogrammet for edelkreps (B1 og B2, figur 6) og overvåkingsprogrammet for *A. astaci*. I forbindelse med SNIEF-prosjektet og midler fra Mattilsynet ble innsatsen økt, da med et mål om å friskmelde Buåa og for å kunne vurdere re-etablering av edelkreps i vassdraget. Stasjonsnettet for innsamling av eDNA prøver ble økt med åtte stasjoner (figur 6). Ved hver stasjon har det blitt filtrert to vannprøver (opp til 5L) direkte på glassfiberfilter ved bruk av en portabel peristaltisk pumpe. Filteret ble deretter overført til rør med buffer for oppbevaring frem til analyse. Fra prøvene er DNA isolert med en NucleoSpin Plant II Midi kit (Macherey-Nagel) protokoll (Fossøy et al. 2020). Ved hjelp av en qPCR (kvantitativ polymerase kjedereaksjon) analyse ble prøvene undersøkt for tilstedeværelse av DNA fra edelkreps, signalkreps og *A. astaci*.

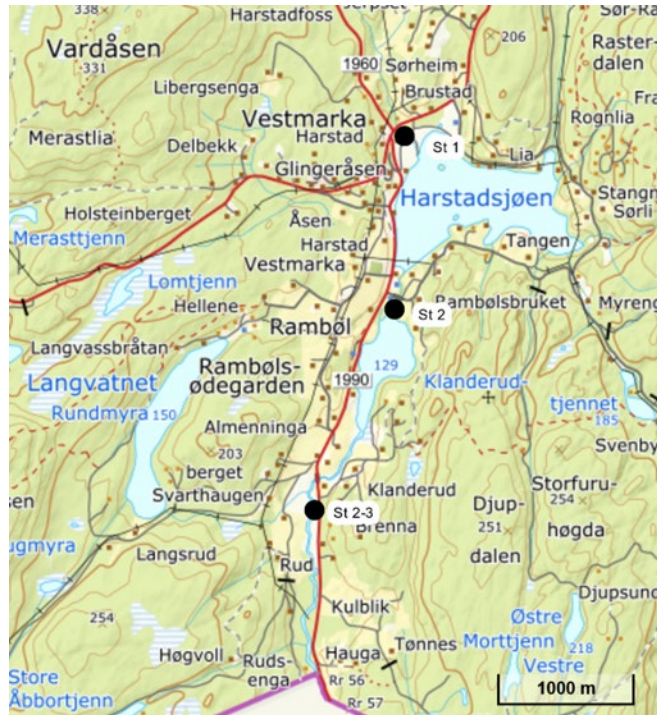
Figur 7. Kart med oversikt over stasjoner i Buåavassdraget.

Logget pH i 2021-2022 indikerer at pH oppstrøms Harstadsjøen i perioder er lav. Mye nedbør i begynnelsen av oktober medførte pH ned i 4,9 oppstrøms Harstadsjøen. pH ble også lavere ved St. 2 (figur 7), men utslaget her var mindre, sannsynligvis pga. fortykning i Harstadsjøen. pH midtvinters var relativt stabil rundt 6,0. Et nytt pH-dropp, denne gang til 5,5 ved stasjon 1, ble registrert under en periode med mye nedbør i midten av februar. Det ble derfor konkludert med at vannkvaliteten for kreps i Buå er marginal.

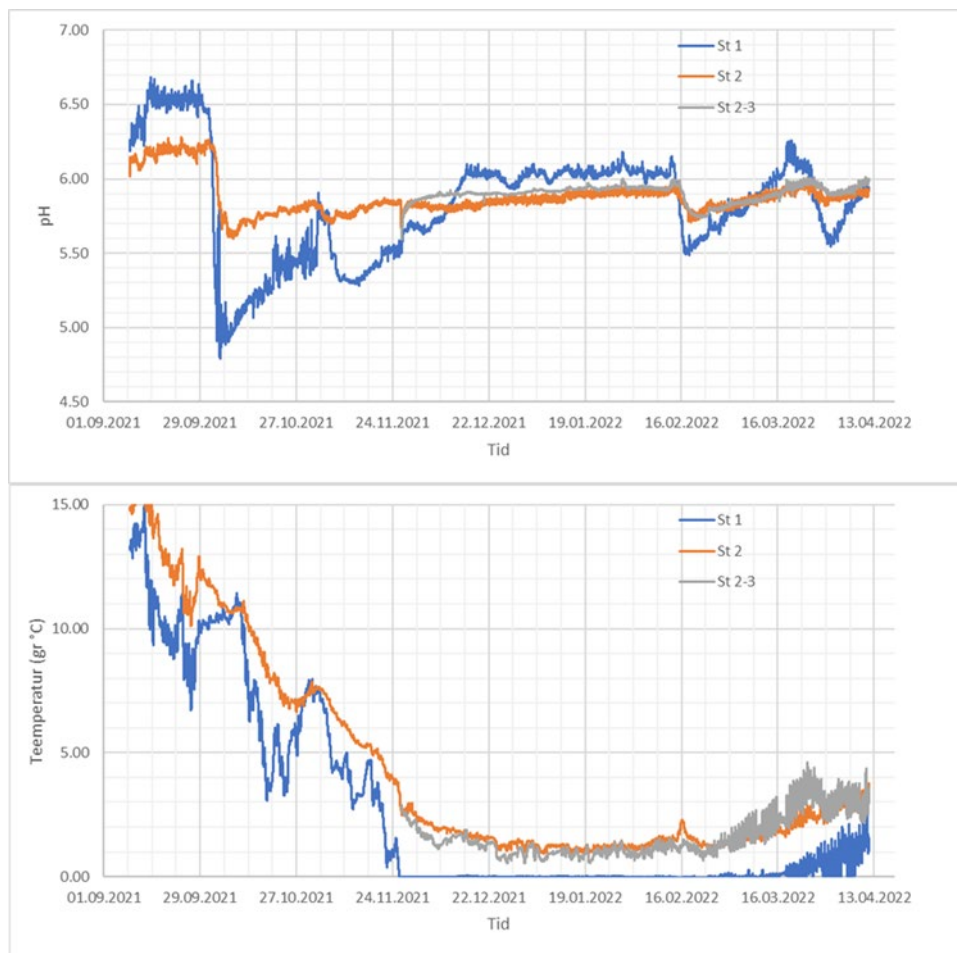
Figur 8. pH og temperatur registrert av loggerne i Buåa-vassdraget i 2021 og 2022.

For at en re-etablering skal lykkes, må imidlertid også vannkvaliteten i vassdraget være egnet for edelkreps. Gjennom SNIEF-prosjektet har vi derfor i 2021 og 2022 logget pH på flere stasjoner i Buå. I årene med gode bestander ble Buåavassdraget kalket, og i perioden 1997-2002 lå pH i området 6,4–7,0 og kalsiumkonsentrasjonen i området 2,7–8,0.
